Aplikace metod technické diagnostiky na vybraných zařízeních

Application of methods technical diagnostics on selected devices

Cílem této bakalářské práce je zjištění technického stavu za pomoci vibrodiagnostiky a termodiagnostiky na vybraných zařízeních ve firmě Kotouč Štramberk – LB Cemix, s.r.o. Hlavní část práce se zabývá měřením zařízení, analýzou a vyhodnocením získaných dat, na jejichž základě je proveden návrh řešení dané problematiky.

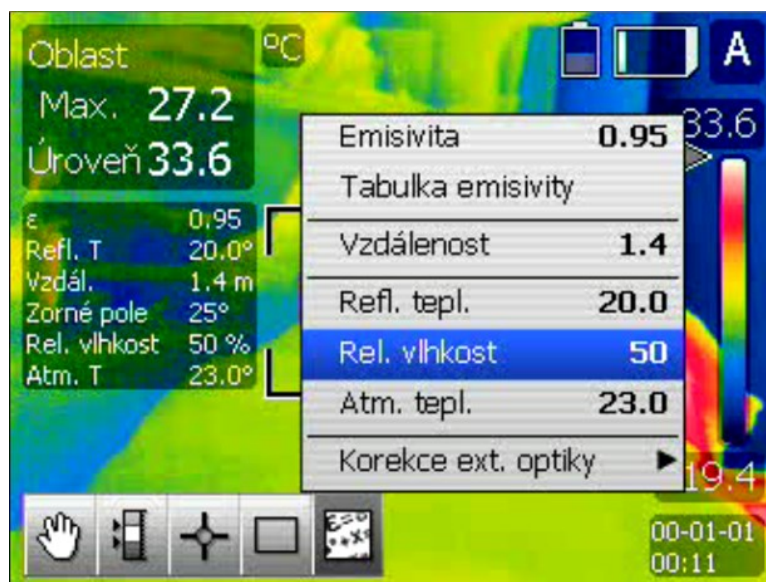
Obr. 6 Menu pro nastavení emisivity, odražené zdánlivé teploty a parametrů atmosféry [8]

Pro zjištění správných hodnot teploty je třeba v termokameře správně nastavit emisivitu, odraženou zdánlivou teplotu a parametry atmosféry. Každá termokamera má pro tento účel menu, které je podobné tomu, které vidíte na Obr. 6. Nebo lze snímky načíst do programu SmartView 4.3 kde můžeme hodnoty doplnit později. Teto program byl také využit při tvorbě této práce.

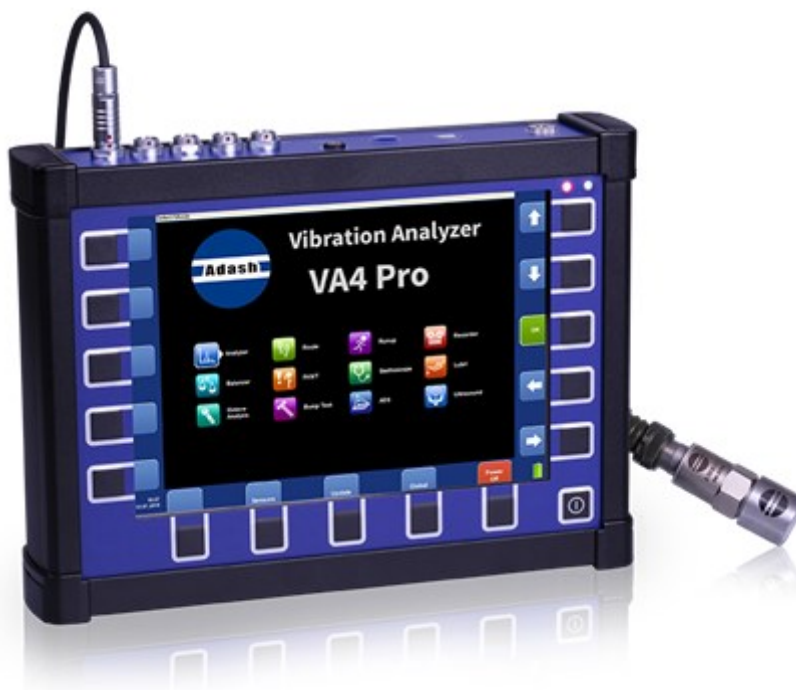
Pro měření vibrací byl využit přístroj na měření vibrací včetně snímačů vibrací, který je vyráběn a vyvíjen firmou ADASH a.s. Jedná se o model ADASH VA4 PRO, který je přenosný a slouží k měření vibrací, který je založen na unikátní DSP (=Digital Signal Processing) desce vyvíjené firmou Adash. Provedené měření bylo v souladu s normou ČSN ISO 10 816-3.

Obr. 8 Přístroj na měření vibrací ADASH VA4 PRO [10]

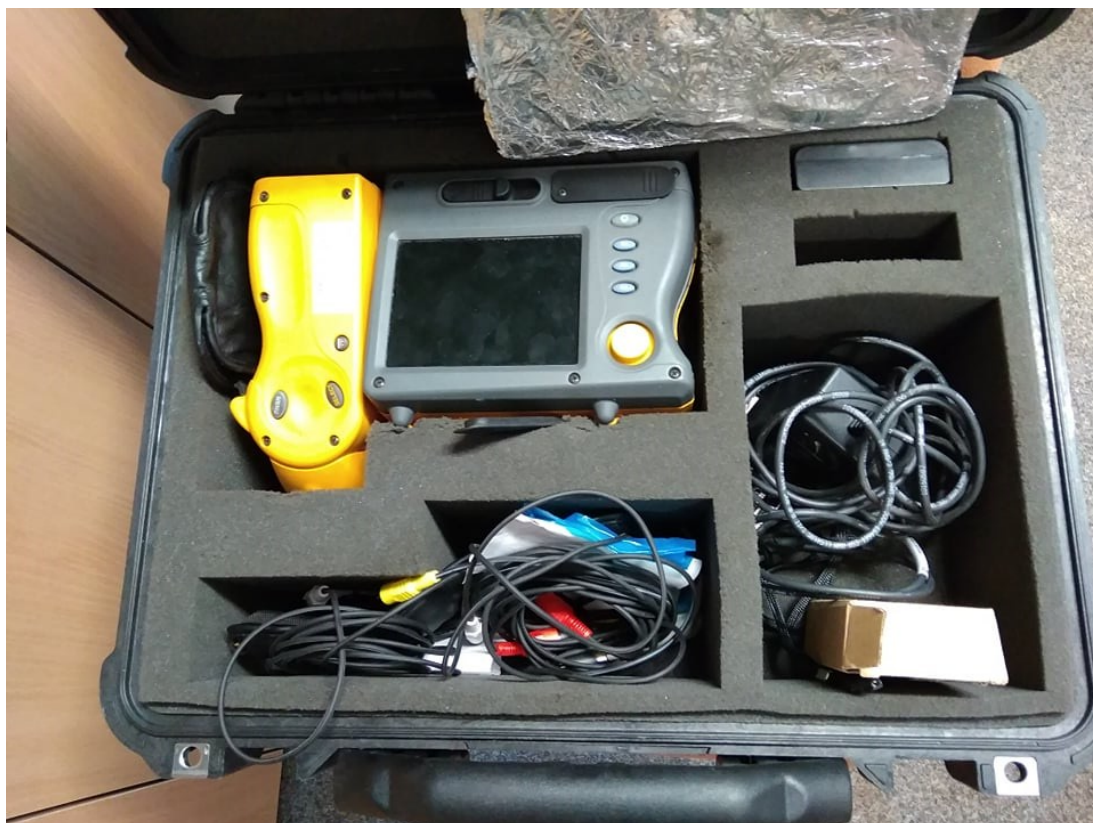
Obr. 9 Přístroj na pořízení termografických snímků [autor]

Na termodiagnostiku resp. pořízení termografických snímků byla použita termokamera od firmy Fluke (FLUKE Ti55FT). Jedná se o termokameru, která je schopná fotit snímky s infračerveným i viditelným světlem a sloučit je dohromady. Což umožňuje zobrazit snímky v různých režimech. Od úplného infračerveného světla až po plné viditelné světlo.

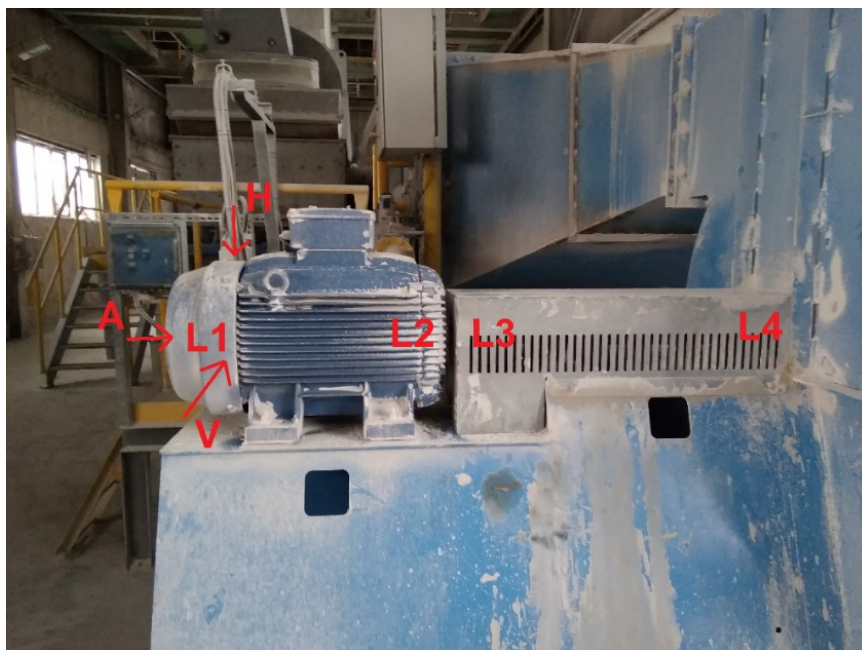
Obr. 11 Pohled na soustavu ventilátoru 1 [autor]

Jako pohon ventilátoru 1 slouží elektromotor weg 250M4 o výkonu 55kW a otáčkách 1475 ot/min. Soustava byla měřena 18.3.2019.

DOPORUČENÍ – Provést domazání ložisek a nadále sledovat trend zrychlení vibrací. V případě zvýšení zrychlení vibrací do pásma D provést výměnu ložisek L3 a L4 při příští odstávce.

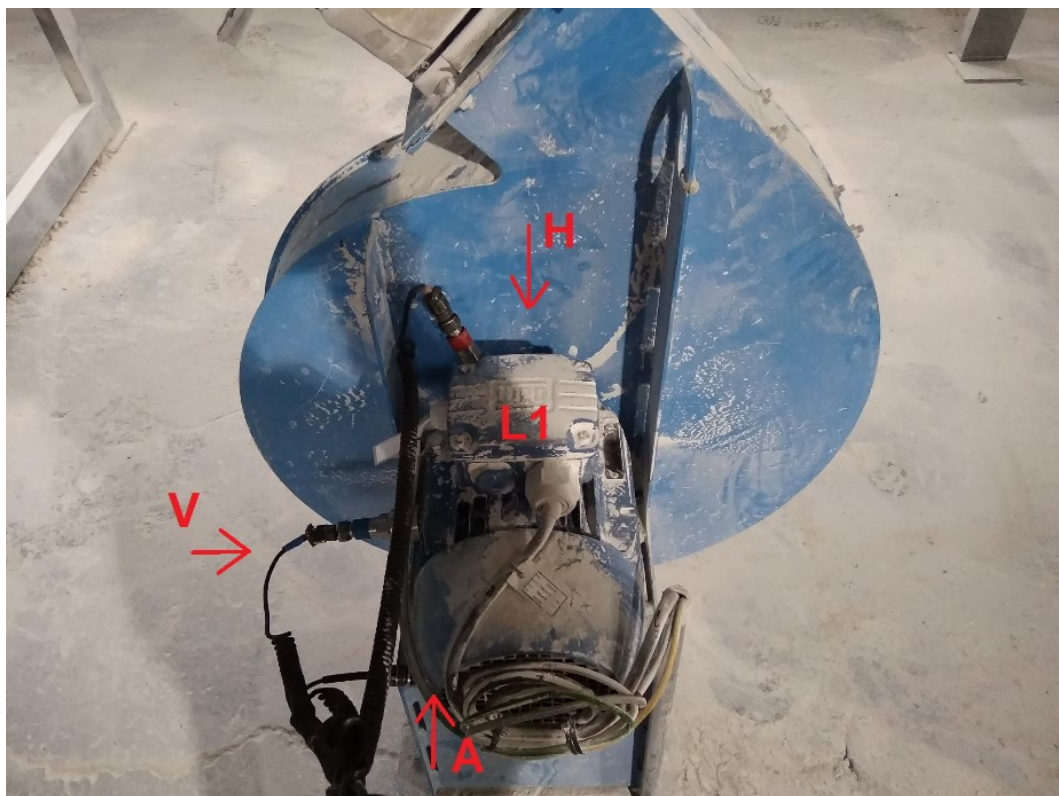
Obr. 13 Pohled na soustavu ventilátoru 2 [autor]

Jako pohon ventilátoru 2 slouží elektromotor weg 112M-2 o výkonu 2,4kW a otáčkách 2890 ot/min. Soustava byla měřena 18.3.2019.

Z tabulky naměřených hodnot strojní soustavy ventilátoru 2 zjistíme, že všechny uvedené hodnoty jsou vyhovující – celkový technický stav stroje je tedy považován za VYHOVUJÍCÍ. Stroje, které leží v tomto pásmu, mohou být zpravidla provozovány po neomezeně dlouhou dobu. Naměřené hodnoty zrychlení nám ukazují velmi nízké hodnoty. Z toho vyplývá, že ložiska by měly být bez výrazného poškození. Z důvodu VYHOVUJÍCÍHO stavu strojního celku neuvádím grafy frekvenčních spekter.

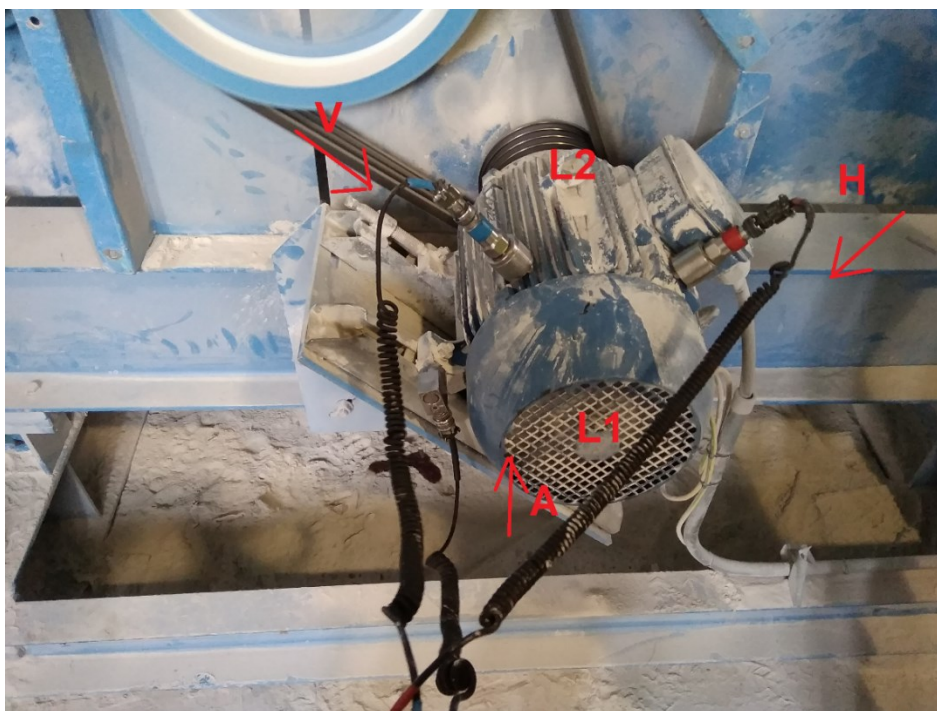
Obr. 14 Pohled na pohon třasadla kalcinační pece [autor]

Jako pohon pohonu třasadla slouží elektromotor weg 132M o výkonu 7,5kW a otáčkách 1465 ot/min. Vibrace soustavy byly měřeny 18.3.2019 a termografické snímky pořízeny 7.5.2019.

Vibrace elektromotoru a převodovky jsou v doporučených hodnotách. Vzhledem k tomu, že vibrace jsou ovlivněny pohybem celého zařízení, nelze je brát zcela za směrodatné. Přesto se nevyskytují v signálu děje, které by poukazovaly na problém technického rázu. Termografické snímky nevykazují žádné výkyvy teplot, které by mohly způsobovat poruchy stroje.

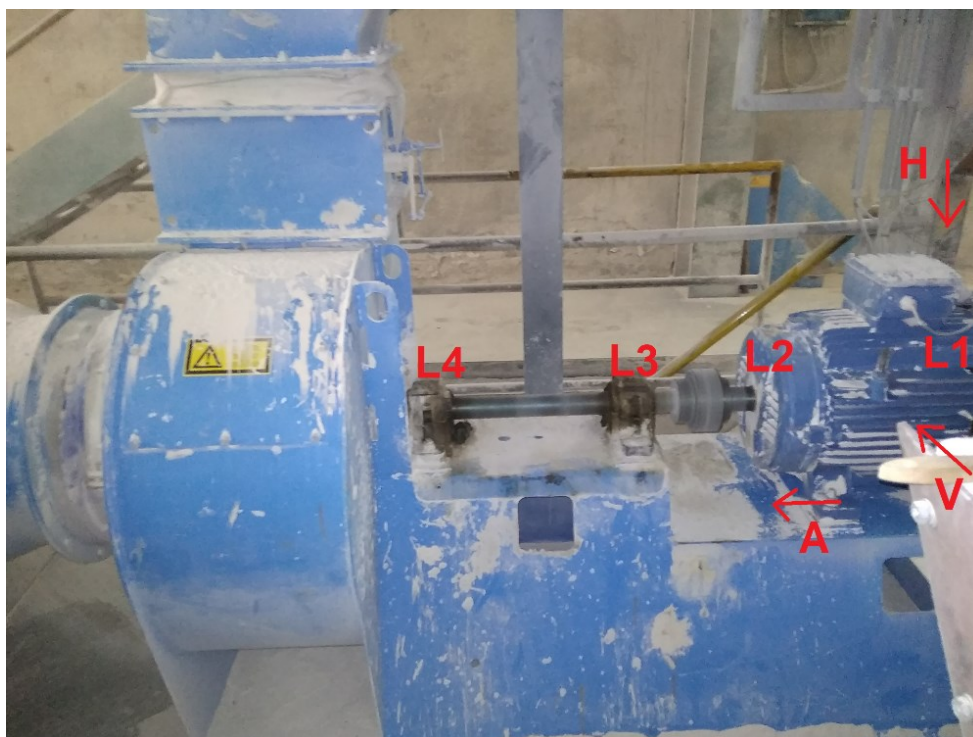
Obr. 16 Pohled na soustavu ventilátoru 3 [autor]

Jako pohon soustavy ventilátoru 3 slouží elektromotor weg 200L-2 o výkonu 30 kW a otáčkách 2965 ot/min. Vibrace soustavy byly měřeny 18.3.2019 a termografické snímky pořízeny 7.5.2019.

DOPORUČENÍ – Naplánovat výměnu ložiska L4, kontrola uložení ložiskového domku L4.

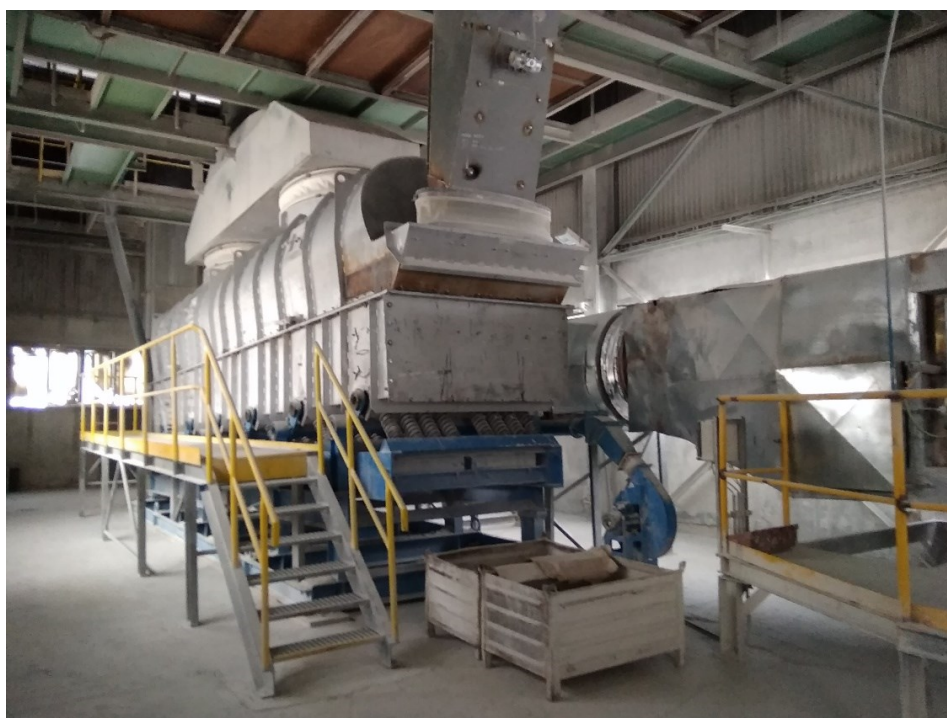
Obr. 21 Pohled na kalcinační pec [autor]

Jedná se o obří pec pro výrobu vápenných produktů. Proces výroby vápna sestává z výpalu uhličitanu vápenatého nebo hořečnatého za účelem uvolnění oxidu uhličitého a získání vzniklého oxidu vápenatého. V této hale byly měřeny tři ventilátory, pohon třasadla a pořízeny termografické snímky celé pece, za účelem zjištění stavu izolace. Výsledný oxid vápenatý se před dopravou z pece do sila obvykle drtí, mela a třídí. Ze sila se poté pálené vápno dodává konečnému uživateli.

Na termografických snímcích kalcinační pece můžeme vidět několik míst, kde je problém s izolací. Takovéto poškození nemusí mít konečný vliv na správnou funkci strojního zařízení, ale může ohrozit obsluhu stroje.

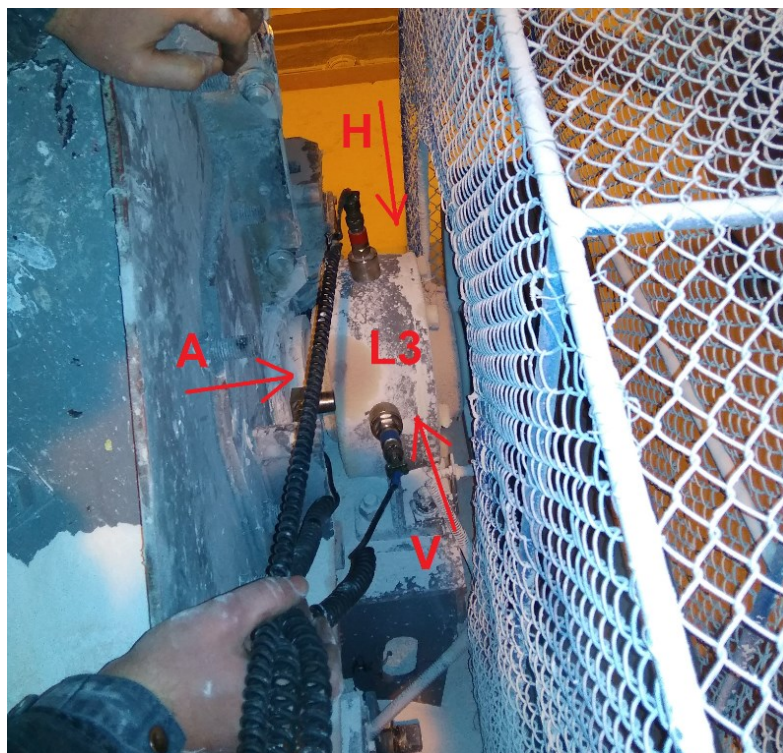
Obr. 28 Pohled na měřící místo pohonu drtiče, ložisko L3 [autor]
